**ANÁLISE DA QUALIDADE DA ÁGUA DO CÓRREGO DA PEDREIRA, BACIA
HIDROGRÁFICA DO RIO BELÉM – CURITIBA – PR**

Artigo científico apresentado como requisito à obtenção do grau de Especialista. Curso de Especialização em Análise Ambiental, Setor de Ciências da Terra, Universidade Federal do Paraná.

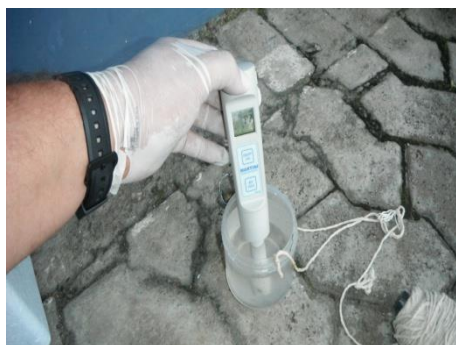
Figura 3(a), ph e temperatura.

Os monitoramentos ocorreram nas seguintes datas: 09/10/14, 20/11/14, 29/01/15 e 12/03/15 e obedeceram a uma sequência pré-determinada, ocorrendo da seguinte maneira: primeiramente coletava-se a água e mediam-se os seguintes parâmetros: temperatura e pH (figura 3a), oxigênio dissolvido (Figura 3a), amônia (figura 3c), fosfato (figura 3d) e coliformes (figura 3e e figura 3f). Os resultados eram comparados em tabela colorimétrica e

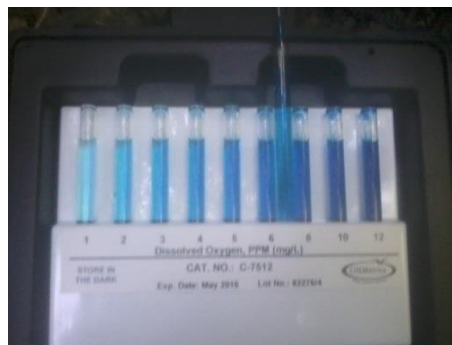
Figura 3(b), oxigênio dissolvido.

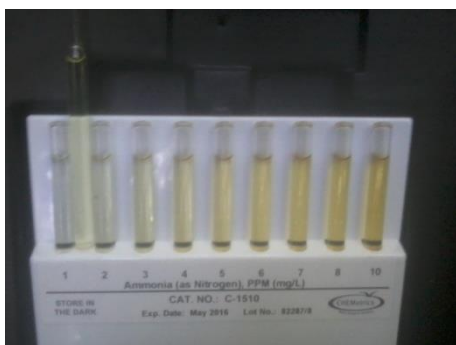
Figura 3(c), amônia.

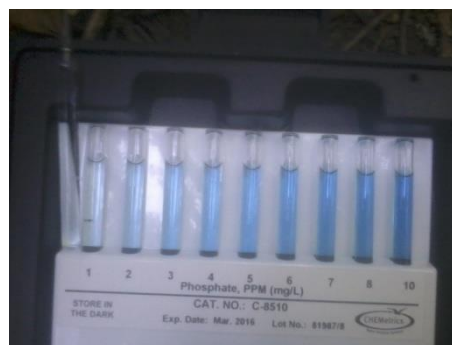
Figura 3(d), fosfato.

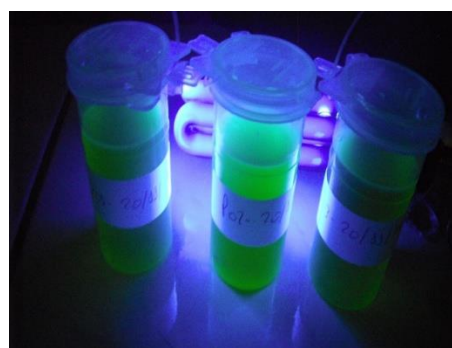
Figura 3(f), coliformes fecais (*E. coli*).

preenchidos na ficha de campo. A análise de coliformes levava 48 horas para produzir resultado. Portanto os recipientes eram armazenados em estufa e se ao final do processo a água apresentasse cor amarelada, indicava a presença de coliformes totais. Na sequência os recipientes eram expostos à lâmpada ultravioleta e se a água ficasse fluorescente, indicava a presença de coliformes fecais (*E. coli*).

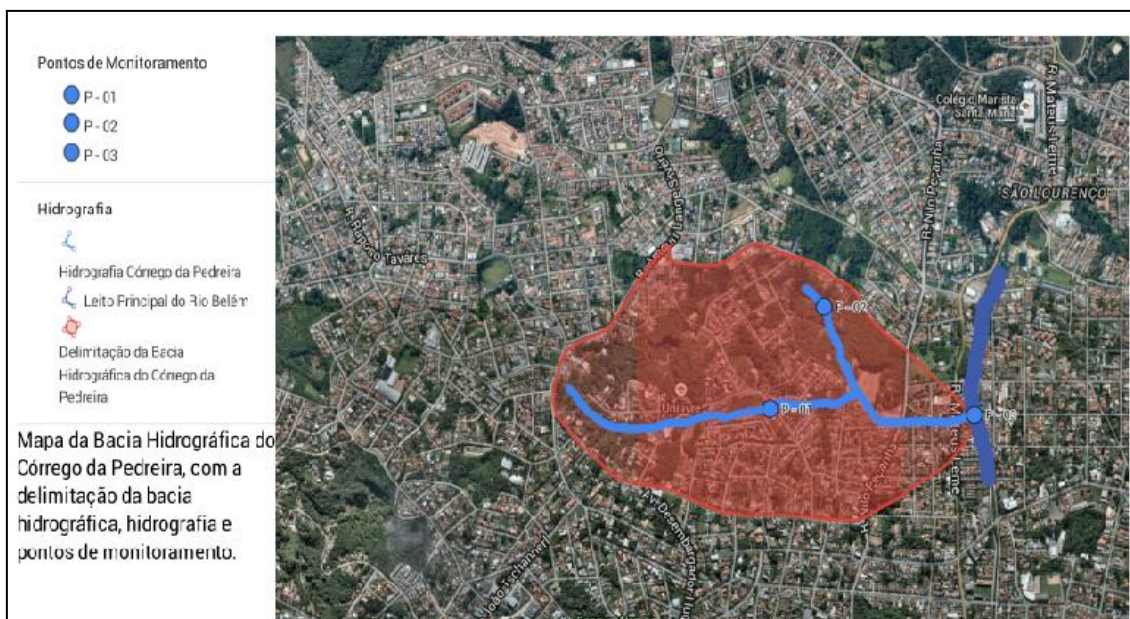
A Figura 4 apresenta o mapa com os pontos de monitoramento na bacia hidrográfica do córrego da Pedreira.

Figura 4 – Mapa de localização dos pontos de monitoramento na bacia hidrográfica do córrego da Pedreira.

A fase de campo foi dividida em três partes. Inicialmente foi definido três pontos de monitoramento, realizado o registro fotográfico e o georreferenciamento dos pontos ao longo da Bacia Hidrográfica do Córrego da Pedreira.
